## Behandlungskonzept des Generalisten: Eine Frage der Technik?

Dr. Andreas Simka

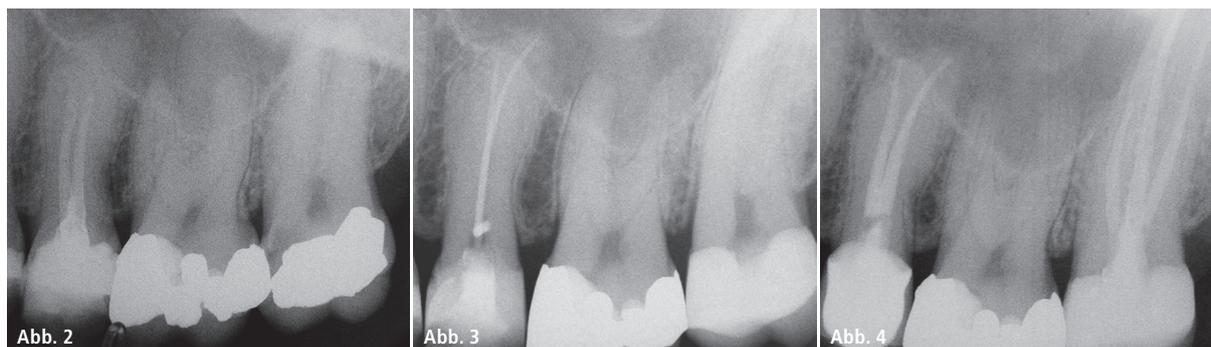
**Fallbeispiel 1 – Abb. 2:** Zahn 25 mit insuffizienter Wurzelfüllung, Zahn 27 mit profunder Karies. – **Abb. 3:** Messaufnahme 25 nach Revision der alten Wurzelfüllung. – **Abb. 4:** Kontrollaufnahme Zahn 25 nach fünf Monaten aufgrund irreversibler Pulpitis. Durchgeführte endodontische Versorgung an Zahn 27.

Das daraufhin angefertigte Röntgenbild zeigte eine nicht bis zum Apex reichende Wurzelfüllung (Abb. 2). Eine apikale Osteolyse ließ sich nicht eindeutig belegen, war jedoch durch die Projektion der Wurzel auf die Kieferhöhle nicht auszuschließen.

Nach Revision der alten Wurzelfüllung ließen sich die Wurzelkanäle mit feinsten Handfeilen (ISO 6, Reamer, Coltène/Whaledent) bis zum Apex nachverfolgen und anschließend vollständig aufbereiten (Abb. 3).

Nach ausführlicher mechanischer und chemischer Reinigung konnte das Wurzelkanalsystem mittels thermoplastischer Obturation kompakt gefüllt werden (Abb. 4).

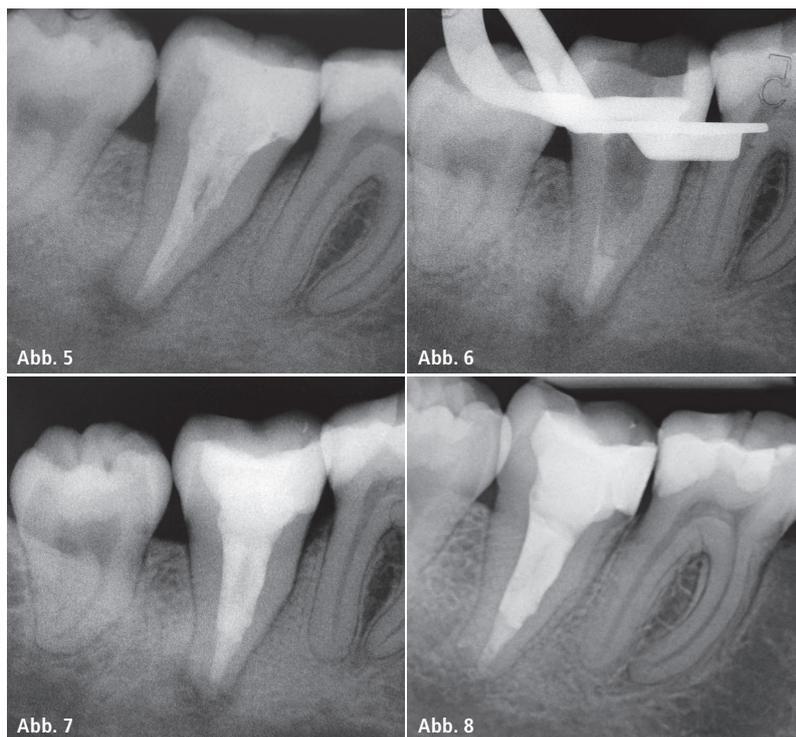
**Fallbeispiel 2 – Abb. 5:** Ausgangssituation Zahn 47 mit apikaler Osteolyse. – **Abb. 6:** Apikaler Verschluss mit MTA. – **Abb. 7:** Röntgenkontrollaufnahme direkt nach Wurzelfüllung. – **Abb. 8:** Kontrollaufnahme nach zwölf Monaten.

Im zweiten Fall stellte sich die Patientin nach bereits erfolgter endodontischer Behandlung an Zahn 47 mit Beschwerden vor, welche sich insbesondere beim Aufbiss darstellten. Die Provokation mittels Perkussion fiel zusätzlich positiv aus. Das daraufhin angefertigte Röntgenbild (Abb. 5) zeigte eine bis zum Apex reichende Wurzelfüllung mit apikaler Aufhellung und Ausdehnung der Osteolyse bis zum Dach des N. alveolaris inferior. Insgesamt ist die Wurzelfüllung als inhomogen zu bewerten. Nach Aufklärung über die Therapiealternativen entschied sich die Patientin für einen Revisionsversuch.

Das nach Applikation von MTA angefertigte Kontrollbild zeigt den suffizienten apikalen Verschluss der Konstriktion in einer Schichtstärke von circa 4 mm (Abb. 6). Gleichzeitig wird in der Aufnahme die ausgedehnte Kanalstruktur des Zahnes deutlich. Im zweiten Schritt wurde durch plastisch erwärmte Guttapercha im Sinne der Back-Fill-Phase das Kanalsystem vollständig gefüllt und der Zahn anschließend adhäsiv verschlossen (Abb. 7). Zwölf Monate nach der Revisionsbehandlung ist die Patientin weiterhin beschwerdefrei und die Kontrollaufnahme zeigt den deutlichen Rückgang der apikalen Osteolyse (Abb. 8).
