# Zahnerhalt um jeden Preis? Möglichkeiten und Grenzen in der Endodontie

## Revision oder Resektion

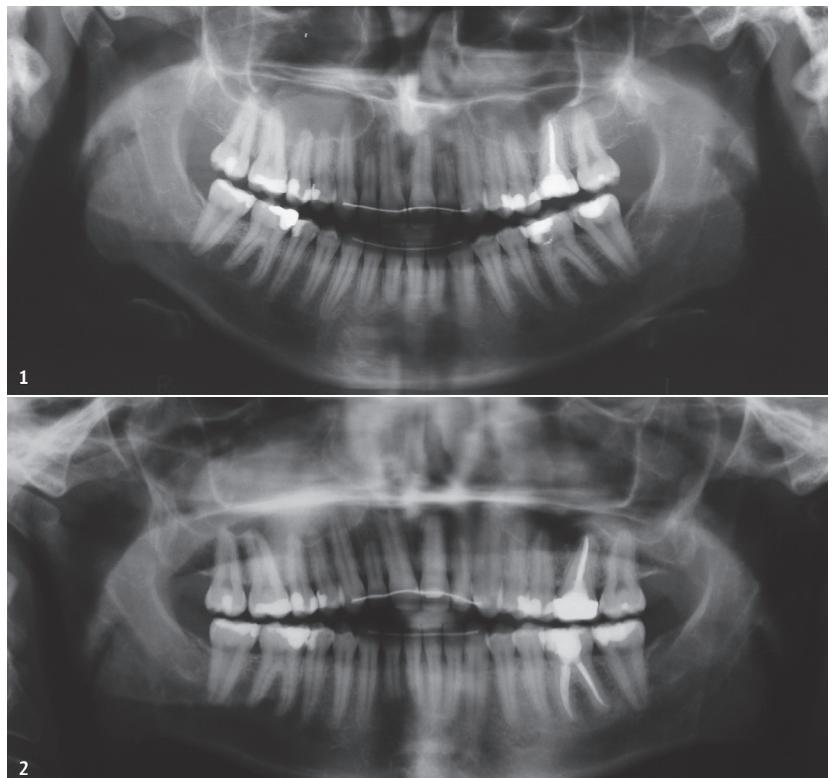
Bei folgendem Fall wurde die Patientin mit der Fragestellung der Revisionsmöglichkeit an Zahn 26 überwiesen. Der Zahn wurde 2011 mit einer röntgenologisch ad apex durchgeführten Wurzelfüllung versehen (Abb. 1).

Das durch den Kollegen angefertigte DVT zeigt das Vorhandensein einer apikalen Osteolyse mit knöchern intaktem, jedoch aufgetriebe-

nem Kieferhöhlenboden (Abb. 2). Alternativ zur Revisionsbehandlung wurde mit der Patientin auch das Vorgehen einer Wurzelspit-

Abb. 1: Zustand nach Wurzelfüllung 2011. – Abb. 2: Kontrollaufnahme 2017.

Die zu Anfang angefertigte Panoramaschichtaufnahme zeigte in der Kontrolle eine ad apex durchgeführte, homogene Wurzelfüllung. Auch bei zusätzlich exzentrischen Aufnahmen bliebe fraglich, ob das nicht behandelte Kanalsystem aufgrund von Überlagerungen zur Darstellung gekommen wäre. Damit hätte die Therapieentscheidung durchaus auch in Richtung Wurzelspitzenresektion ausfallen können.

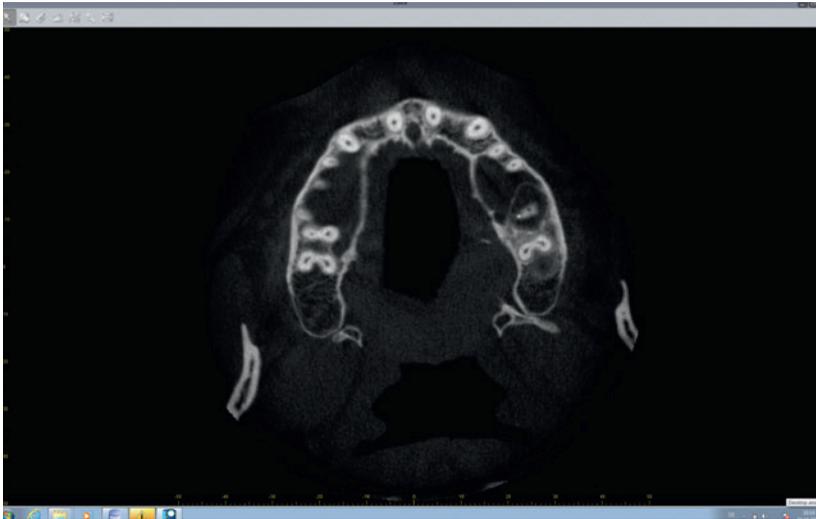
Abb. 3: DVT – Axiale Ebene: Zahn 27 mit nicht gefülltem bukkalen Foramen apicale mit umfangreicher Osteolyse.

Scrollt man durch die verschiedenen Schichten des DVT, lässt sich erkennen, dass weite Bereiche des Wurzelkanalsystems von Zahn 27 nicht vollends erfasst wurden. Zudem zeigt sich die Aufspaltung des Wurzelkanals in ein zweites Foramen apicale, welches nicht gefüllt wurde. In den verschiedenen Schichtebenen lässt sich der zweite Kanalausgang und die Auftreibung des Kieferhöhlenbodens eindrucksvoll nachweisen (Abb. 3 und Abb. 4).
